案 例 一	新北市三重區電動自行車火災案
發 生 時 間	111 年 2 月 6 日 16 時 46 分許
發 生 地 點	新北市三重區工廠
現 場 概 要	本案火災現場位於新北市三重區某工廠 1 樓之作業區內部，主要燒損停放於該址作業區走廊處停放之電動自行車(廠牌型號不詳)，平時供該公司外籍移工騎乘使用，近期無發生特殊異常情形，案發當時正使用室內插座進行充電，係由該廠區員工發現自行車起火後使用滅火器進行初期滅火，並撥打 119 電話報案通知消防人員前往搶救將火勢撲滅。
起 火 處 所	其他(電動自行車鋰電池附近處所)
起 火 原 因	調查人員檢視起火車輛發現該車嚴重燒燬僅殘存金屬骨架，鋰電池明顯劇烈氧化變色，其充電線有連接於壁面插座之情形，恐鋰電池有過充情形造成電池異常升溫或內部基板產生過熱、短路之現象，進而引燃周邊之可燃物致生火災，故本案起火原因以其他-車輛電氣因素引燃之可能性較高。

案 例 二	林口區電動輔助自行車火災案
發 生 時 間	111 年 4 月 21 日 20 時 08 分 許
發 生 地 點	新北市林口區集合住宅
現 場 概 要	本案火災現場位於林口區某處集合住宅，主要燒損該址 1 樓公設梯間走道處停放之電動輔助自行車(廠牌型號不詳)，平時供車主作為短程代步使用，近期無發生特殊異常情形，案發當時正使用梯間插座進行充電，係由車主發現車輛起火後使用滅火器將火勢撲滅，並將車輛自行移至室外空地。
起 火 處 所	其他（電動輔助自行車鋰電池附近處所）
起 火 原 因	調查人員檢視起火車輛發現該車為有腳踏板之電動輔助自行車，該車僅鋰電池附近有明顯受熱燒熔情形，且鋰電池係連接於壁面插座充電中，恐鋰電池有過充情形造成電池異常升溫或內部基板產生過熱、短路之現象，進而引燃周邊之可燃物致生火災，故本案起火原因以其他-車輛電氣因素引燃之可能性較高。

案 例 三	三重區電動自行車火災案
發 生 時 間	111 年 6 月 28 日 00 時 34 分許
發 生 地 點	新北市三重區工廠
現 場 概 要	本案火災現場位於新北市三重區某工廠，主要停放於該址外籍員工宿舍內部之電動自行車(廠牌、型號不詳)，火勢局限於電動自行車附近，並輕微延燒附近堆置之衣物、紙箱等雜物，火勢無延燒波及其他處所，車主表示案發當時該車為充電中狀態，同住員工發現有火煙竄出後，撥打 119 電話報案通知消防人員前往搶救將火勢撲滅。
起 火 處 所	其他(電動機車鋰電池附近處所)
起 火 原 因	案發當時該電動自行車為充電中之狀態，經檢視火災現場照片等相關跡證並排除其他可能發生之原因，研判恐因該機車之鋰電池處於長時間過充之狀態，致電池控制基板或內部線路產生過熱、短路之現象，進而引燃周邊之可燃物致生火災，故本案起火原因以其他-車輛電氣因素引燃之可能性較高。

案 例 四	新莊區電動自行車火災案
發

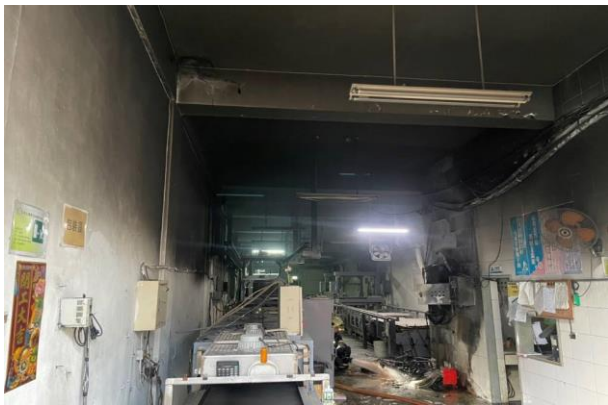
說明：本案主要燒損停放於該址作業區內之電動自行車。

- 一、電動車充電設備需依相關規定安裝及加裝漏電斷路器，勿私接臨時線路或任意增設充電插座，並勿將電源線折曲捆綁，以免用電量超載或絕緣被覆破損劣化，造成異常過熱、短路起火。
- 二、為避免造成鋰電池過充之情形，應落實充電時限管理機制，並依原廠規定之時限進行充電，充電時間勿超過時限或發生整夜充電之情形。
- 三、應隨時檢查充電設備及電源線，檢視是否有異常過熱情形，如有使用中產生火花或故障不動等異常狀況，應立即切斷開關或拔下充電插頭，以確保使用安全。
- 四、落實電源維護管理機制，依原廠規定期程檢視電池狀態並注意維護更新之期程，避免造成鋰電池故障或過放發熱等異常情形致災。
- 五、應使用原廠配置或認證之充電設備及電源線，勿使用來歷不明或未經檢驗合格之產品進行充電，避免造成電壓不穩或充電防護機制不足等情形引發火災。

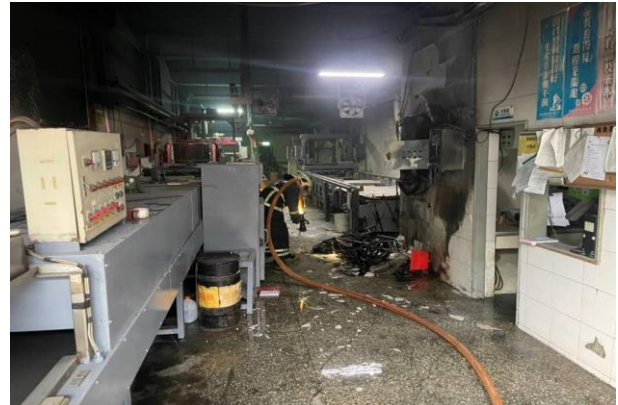
說明：本案火災現場主要燒損停放於該址作業區內之電動自行車。

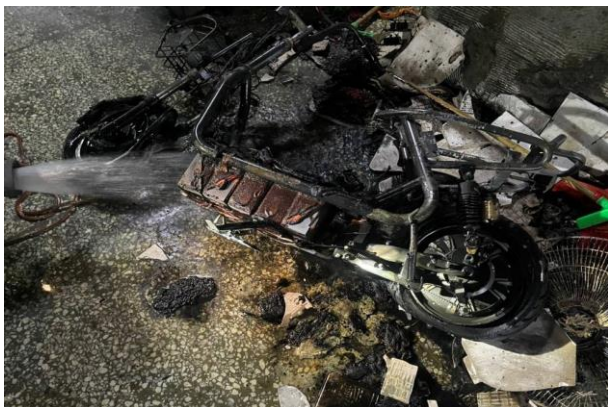
說明：檢視該車燒燬僅殘餘骨架，鋰電池有劇烈氧化變色情形。

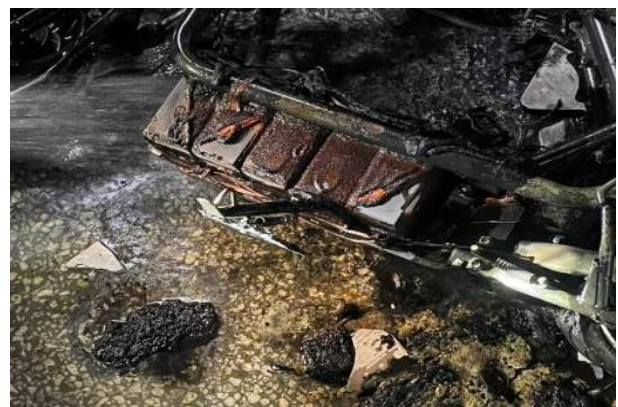
說明：檢視該車燒燬僅殘餘骨架，鋰電池有劇烈氧化變色情形。
