111 年新北市登山步道整建修繕及觀光指標工程整修狀況分析

新北市政府觀光旅遊局

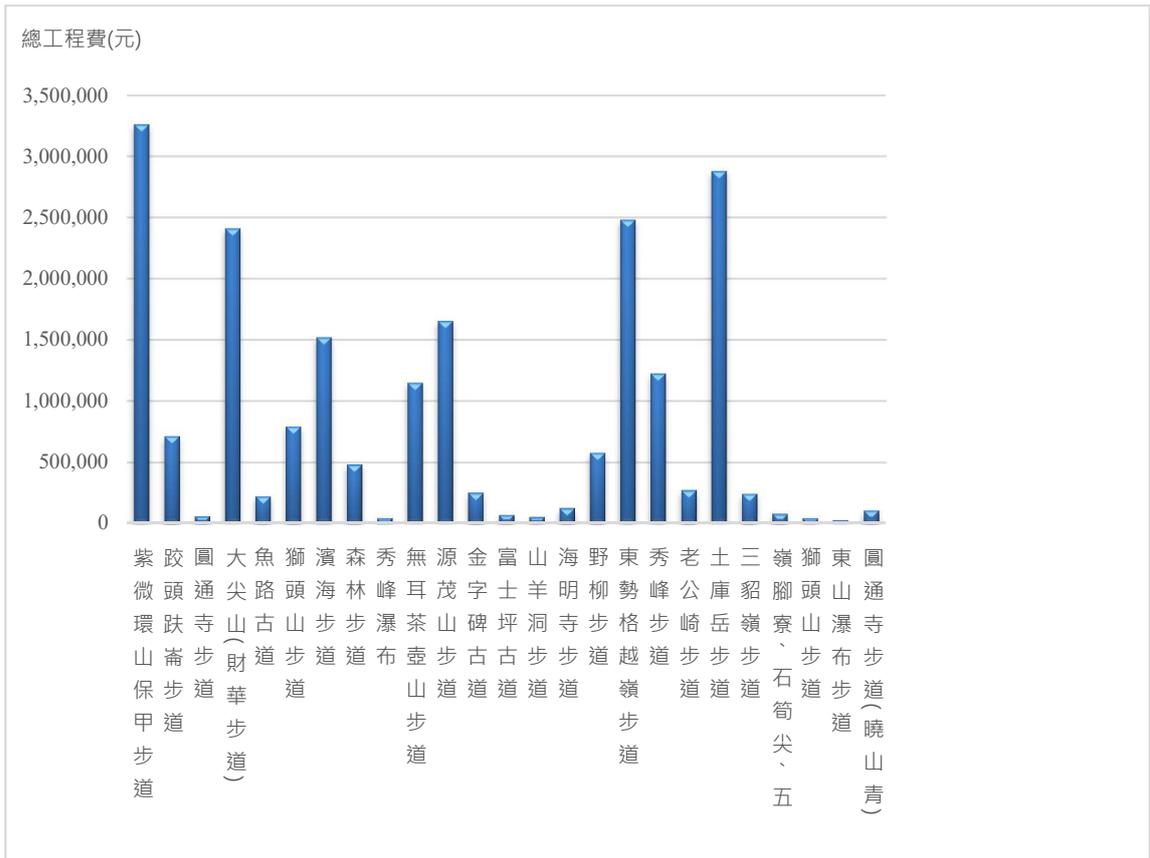
圖一 登山步道及總工程經費長條圖

綜合分析來看，以下長條圖可以看出兩個通報單中經費最高與最低的登山步道，最高的是紫薇環山保甲步道，最低的為東山瀑布步道。經費分布約從3萬至300萬。

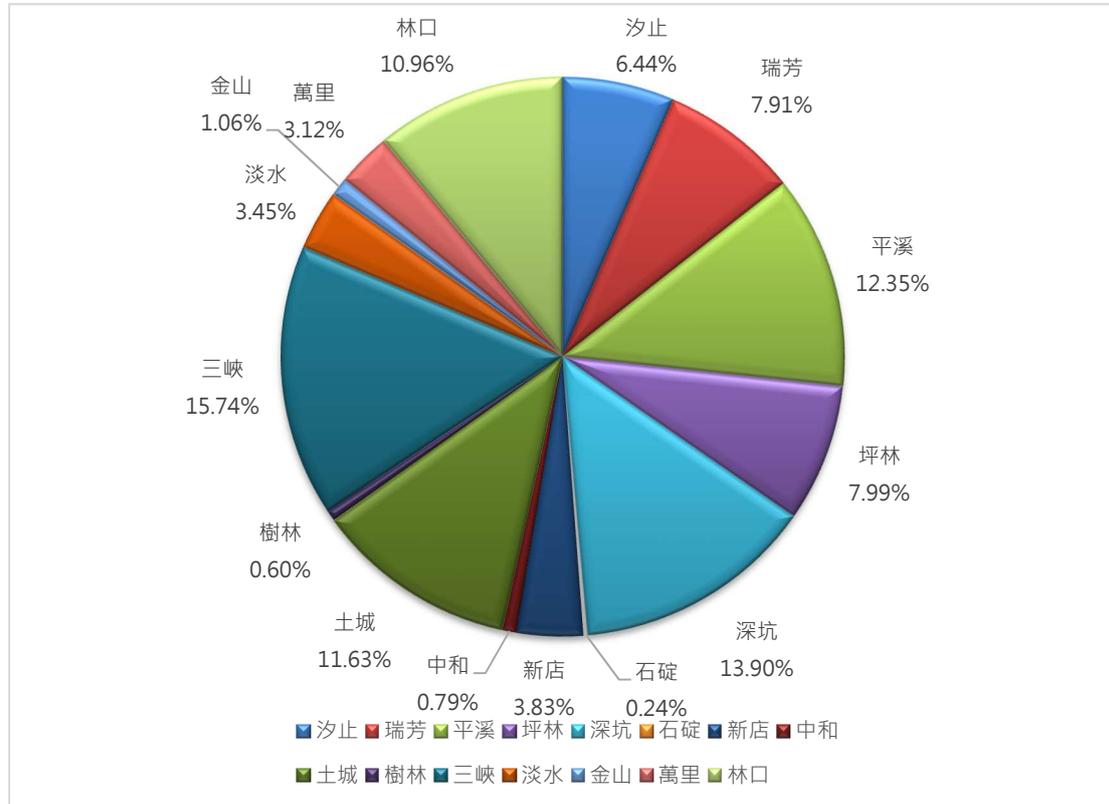
圖二 工程執行區域經費分配百分比

「111 年新北市登山步道整建修繕及觀光指標工程」，本案工程修繕合計整建修繕 15 區共 25 條登山步道，施作於汐止區、瑞芳區、平溪區、坪林區、深坑區、石碇區、新店區、中和區、土城區、樹林區、三峽區、淡水區、金山區、萬里區、林口區，主要施作區為三峽區、平溪區、深坑區、土城區及林口區。

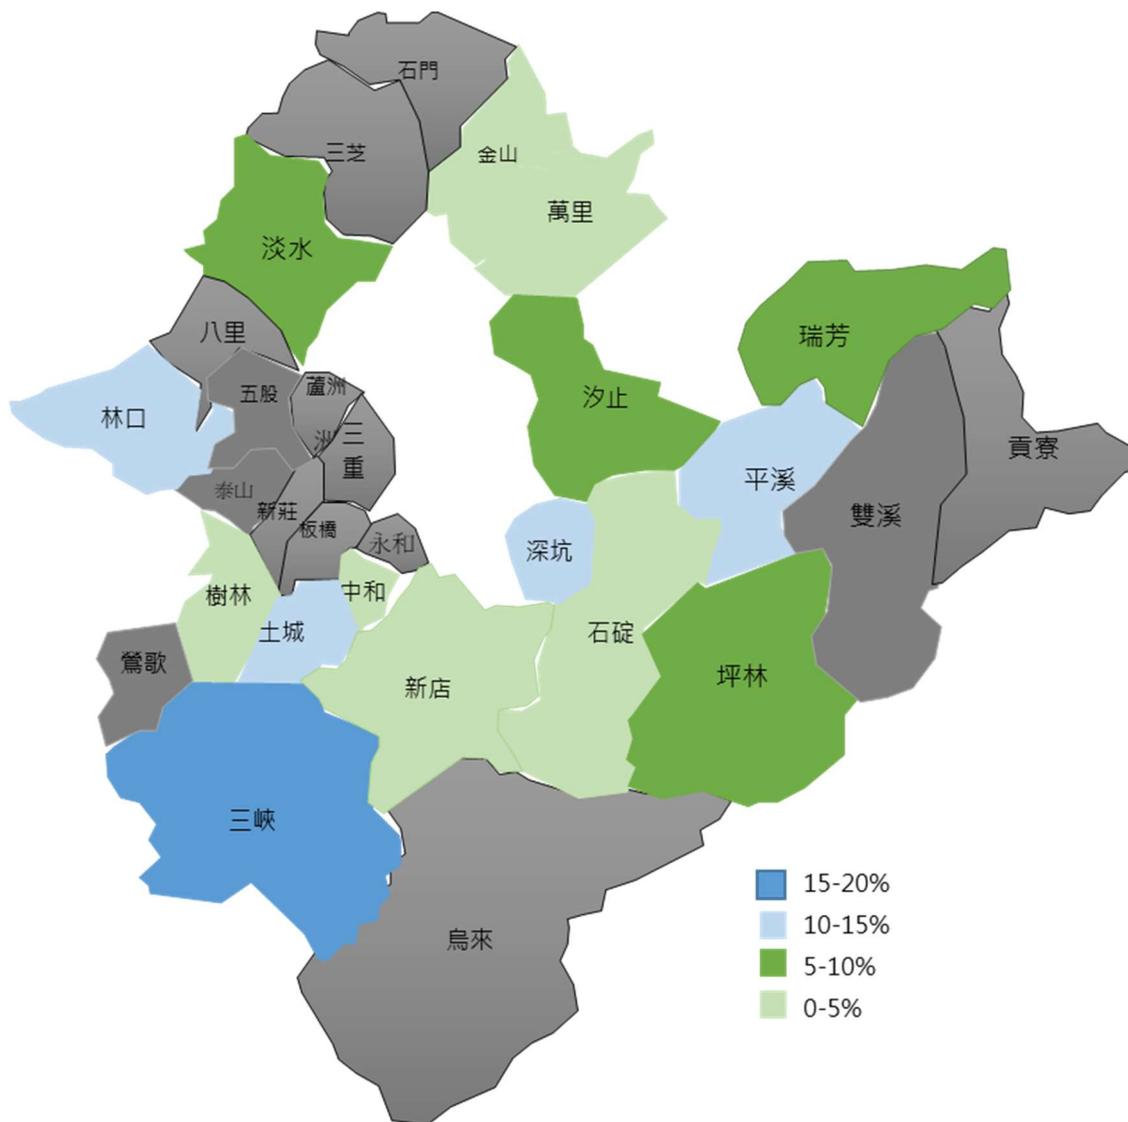
圖三 工程執行區域經費分配百分比

其中三峽、土城區位於微笑山線都市郊山的重點營造區域；平溪區、深坑區位於微笑山線五分山群及北勢溪流域山群的山林營造規劃區域，為本次重點修繕區域之一。以新北市的空間分佈來看，施作區域較多分佈於南側山系，從三峽區至瑞芳區，沿路有相當多登山步道分佈。其餘濱海區域如林口區、淡水區亦有零星步道分佈，本案亦針對部分有損壞的設施進行修繕，後續針對有特色的步道進行推廣。

有關經費分配，經費編列最高的為三峽區，修繕 1 條步道；次高的為深坑區，亦修繕 1 條步道，其他區域如石碇區、樹林區、中和區、金山區等，為本案經費編列較少的區域，修繕步道除中和區 2 條以外皆為 1 條。由此可見，修繕步道的數量與經費編列的多寡無直接關係，與修繕的設施較有關聯。

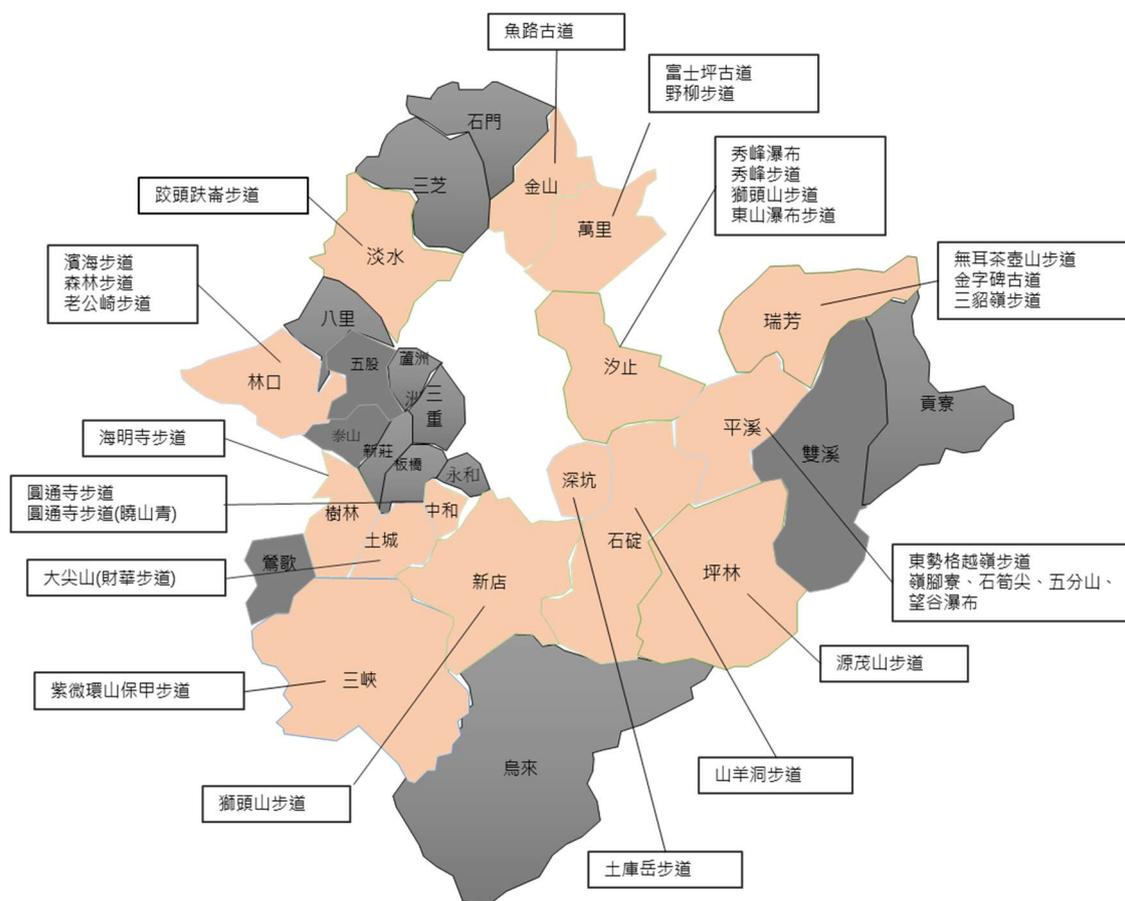
圖五 各區域施作登山步道分布圖

各行政區所修繕的登山步道如下圖，本案工程修繕合計整建修繕 15 區共 25

條登山步道，其中有些登山步道位於微笑山線、淡蘭古道重點推廣路線，使用率較高，有些為地區型重點推廣景點及亮點，如金山區魚路古道、瑞芳區無耳茶壺山步道及中和區圓通寺步道。

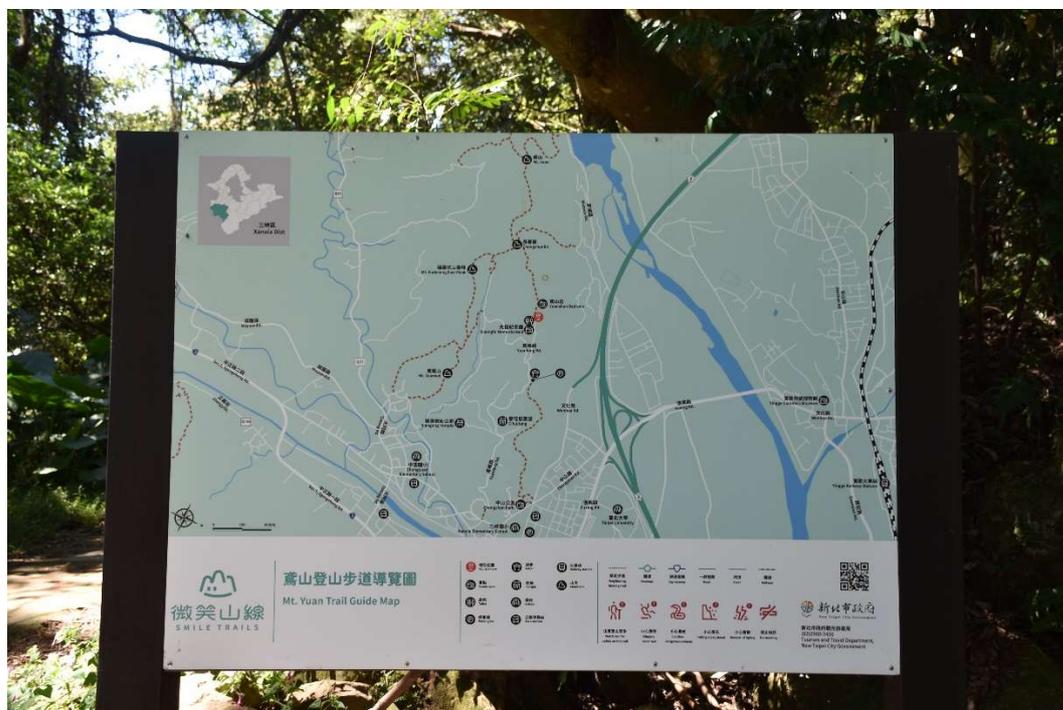
圖六 入口解說牌

下圖為新的入口解說牌款式。這些解說牌被設立在登山口的位置，旨在提供遊客更詳盡的資訊。牌面上呈現登山步道的空間平面圖，讓民眾可以清楚地規劃行走的路線。除了基本的路線指引外，解說牌還提供了其他重要點的提示，如景點、廁所、停車場和涼亭的分布位置。這些提示對於民眾來說非常實用，因為它

們能夠在上山前提供提醒和導覽的作用。遊客可以在開始登山之前，先瞭解步道上的重要地點和設施分佈，這將使他們更加便利和安心地享受登山之旅。此外，這些汰舊換新的入口解說牌的設計也需要考慮到美觀和耐用性。它們應該能夠與自然環境和周圍景觀相協調，同時具有足夠的耐久性以應對各種天候和使用狀況。

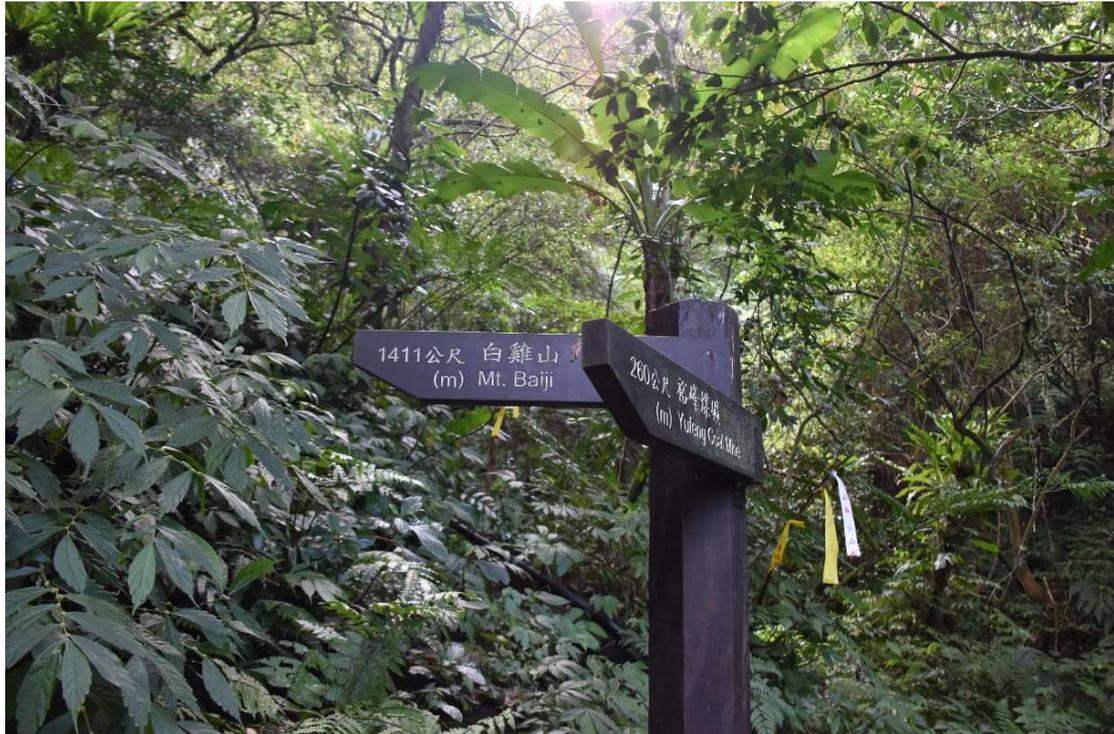
圖七 指標牌

下圖的指標牌不僅能夠指引遊客前往正確的方向，還能清楚標示步道的距離。這些指標牌主要設置在交叉口的位置，以便遊客能夠更容易地辨認出路線。目前，大部分指標牌都是以木材為主要材質，這種設計不僅環保，也能與自然環境相融合。另外，款式方面也大多統一，這有助於營造統一的視覺風格，讓遊客能夠更容易辨認出指標牌，並提供更良好的導引體驗。

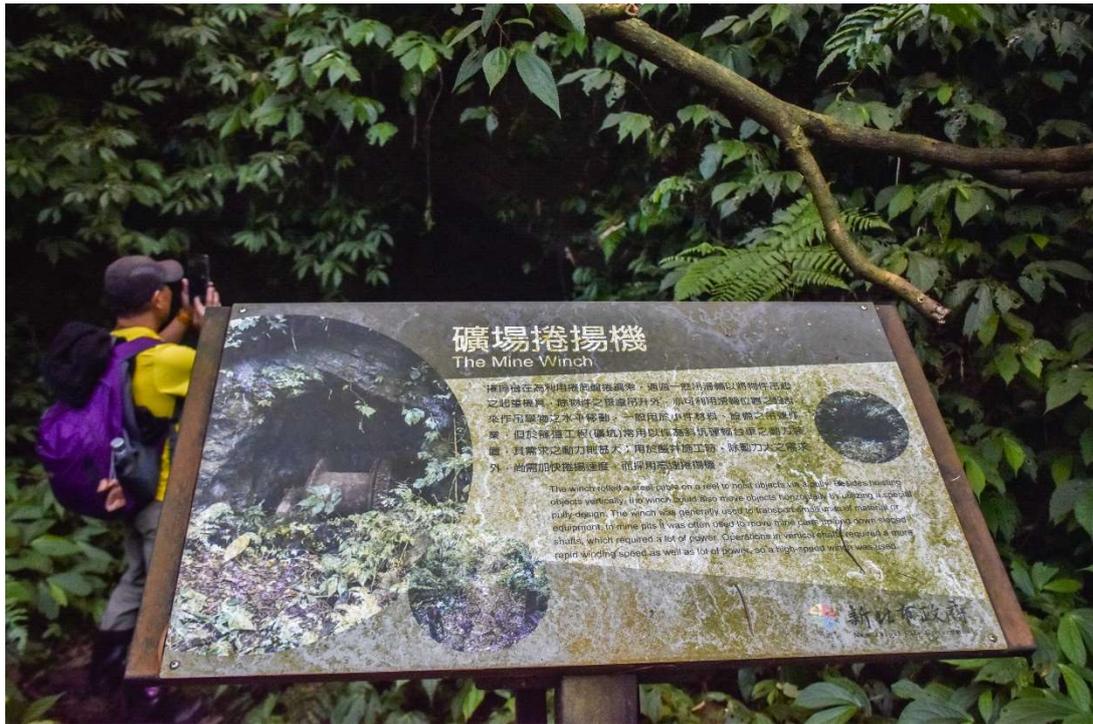
圖八 礦場捲揚機的資源解說牌

下圖為資源解說牌，大多以自然資源、人文資源或歷史資源的解說為主，有時候會配合當地特色進行內容設計，像是白雞山步道途中會經過舊有礦場，。資源解說牌在長時間使用後可能會受到環境濕氣和長期使用的影響，需要定期進行清理擦拭工作，以確保其清晰度和美觀性。同時，如果發現結構或凸面存在問題，應及時汰換舊有設施，以提供更好的使用和辨識體驗。這些措施將確保資源解說牌的有效性和遊客對資源的正確理解。若結構與凸面不勘使用與辨識，就會汰換舊有設施。

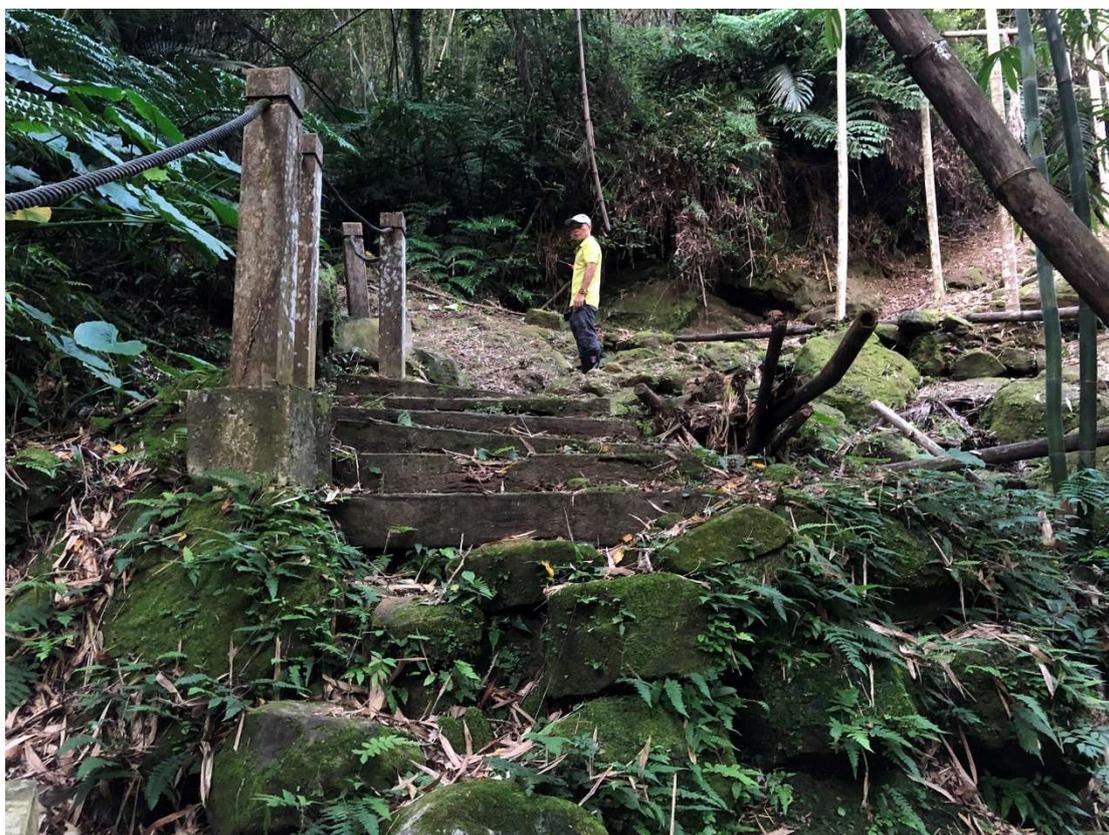
下圖顯示了損壞的階梯設施、欄杆設施、觀景台與休閒座椅。造成這些設施損壞的因素有多個。首先是山區的氣候條件，由於山區經常降雨且濕度較高，長期使用的木材和特多龍繩不可避免地會受到耗損。這些自然因素對設施的耐用性和可靠性造成了挑戰。其次，民眾的使用頻率也是導致設施損壞的因素之一。熱門的登山步道往往吸引大量的遊客，他們頻繁地使用這些設施，導致其耗損速度加快。頻繁的使用和接觸使得階梯、欄杆和座椅容易出現磨損、裂紋或破損等問題。

此外，災害因素也可能間接導致設施的損壞。在山區地區，颱風或強降雨可能導致倒木和落石等災害事件，這些災害事件有可能直接或間接地對階梯、欄杆、平台、休閒座椅等設施造成損壞。這種情況下，設施需要進行修復或更換，以確保民眾的安全。

圖十 損壞的階梯設施

階梯設施的修繕經費可能以階梯的數量為基準進行計算，鋪面設施的修繕則以長度為基準進行計算，而其他設施如欄杆和休閒座椅的修繕則大致以數量和表面積為單位進行評估和編列經費。這種經費編列的方式能夠根據不同設施的特性和受損情況來確定修繕的需求和成本。這也能確保資源的有效分配，以便在步道的各個部分進行必要的修繕工作，同時確保步道的整體品質和安全性。

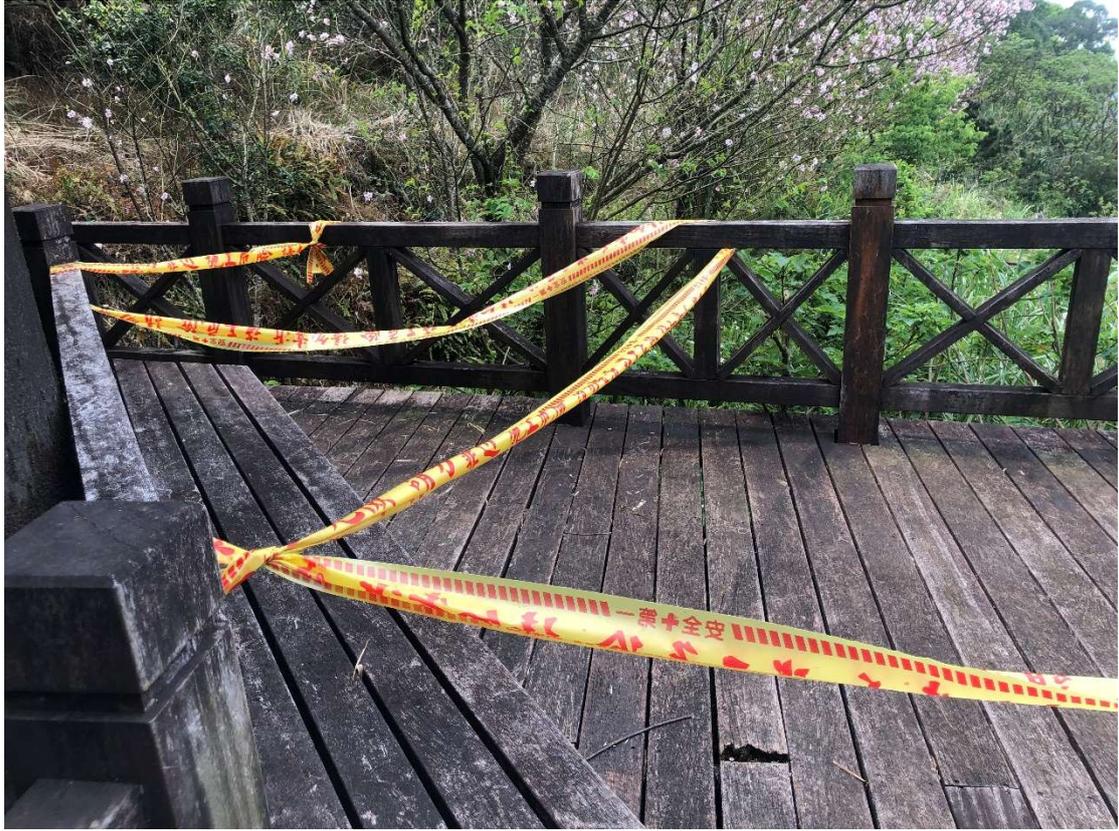
圖十一 損壞的觀景平台

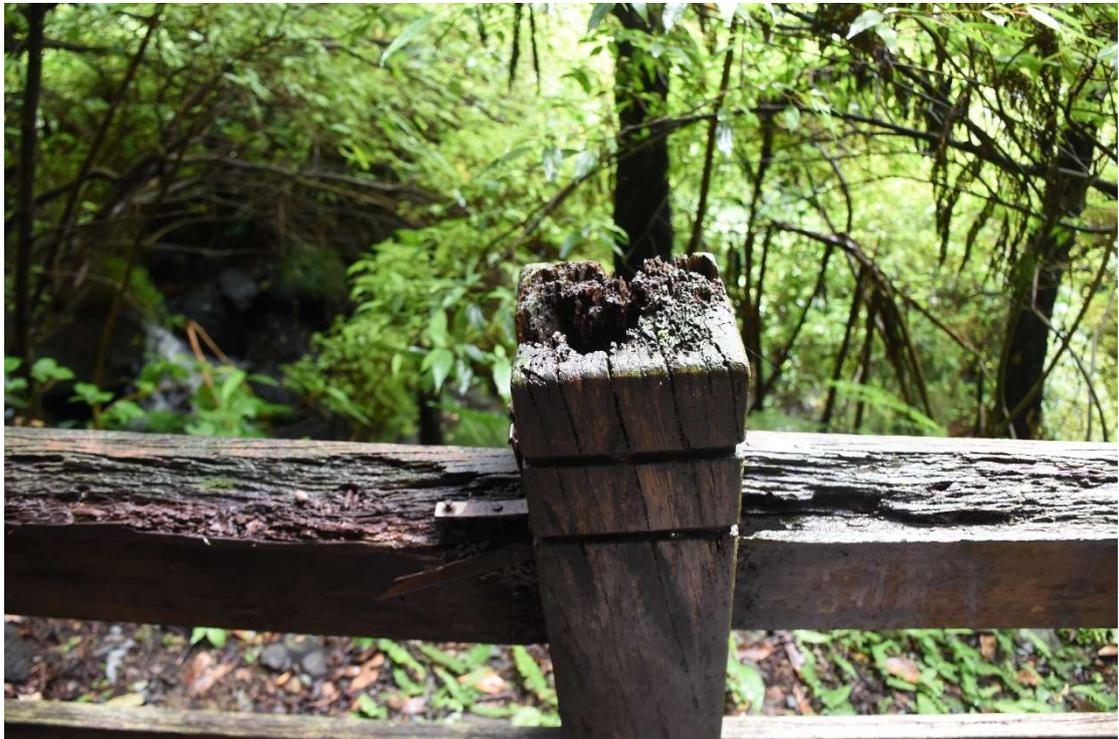
圖十二 損壞的欄杆設施

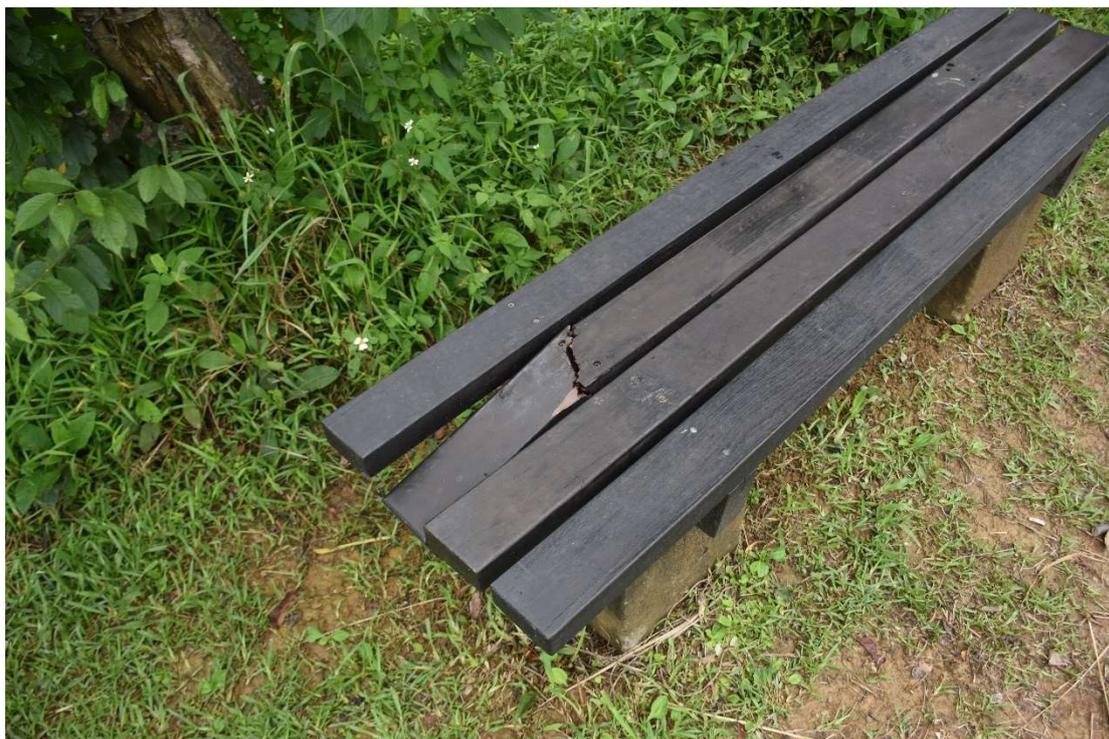
圖十三 損壞的休閒座椅

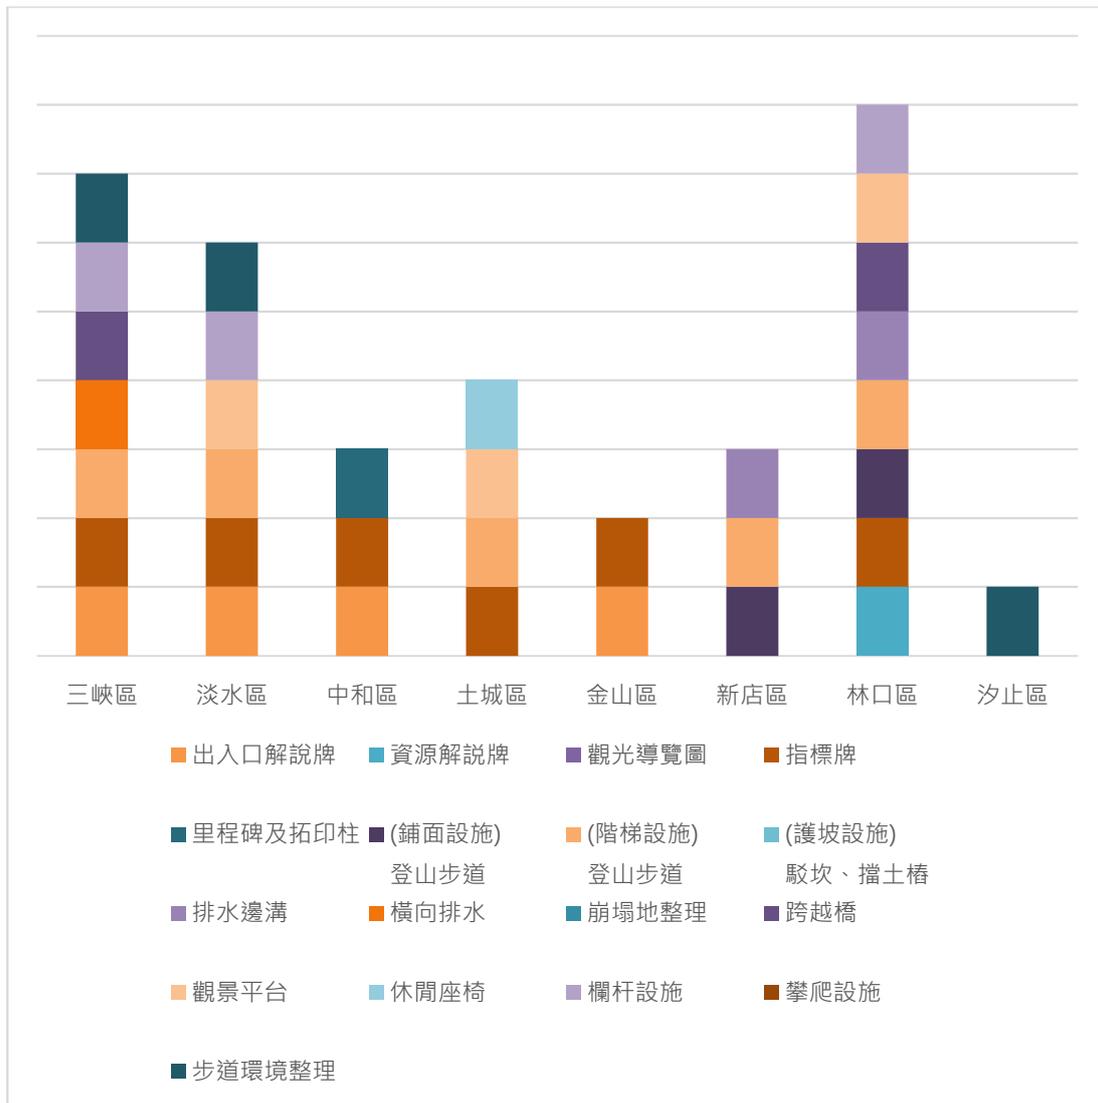
圖十四 第一通報單各區域施作設施種類圖

從下圖可以發現第一通報單每個區域施作的設施種類有哪些，而最多樣的為三峽區，次多的為林口區與淡水區。而汐止區為種類最少，僅針對秀峰瀑布，施作的項目為步道環境整理。進一步從顏色的分布也可以發現修繕設施較多為指標系統，且幾乎在第一次通報單中每條登山步道都有修繕指標系統的相關設施。

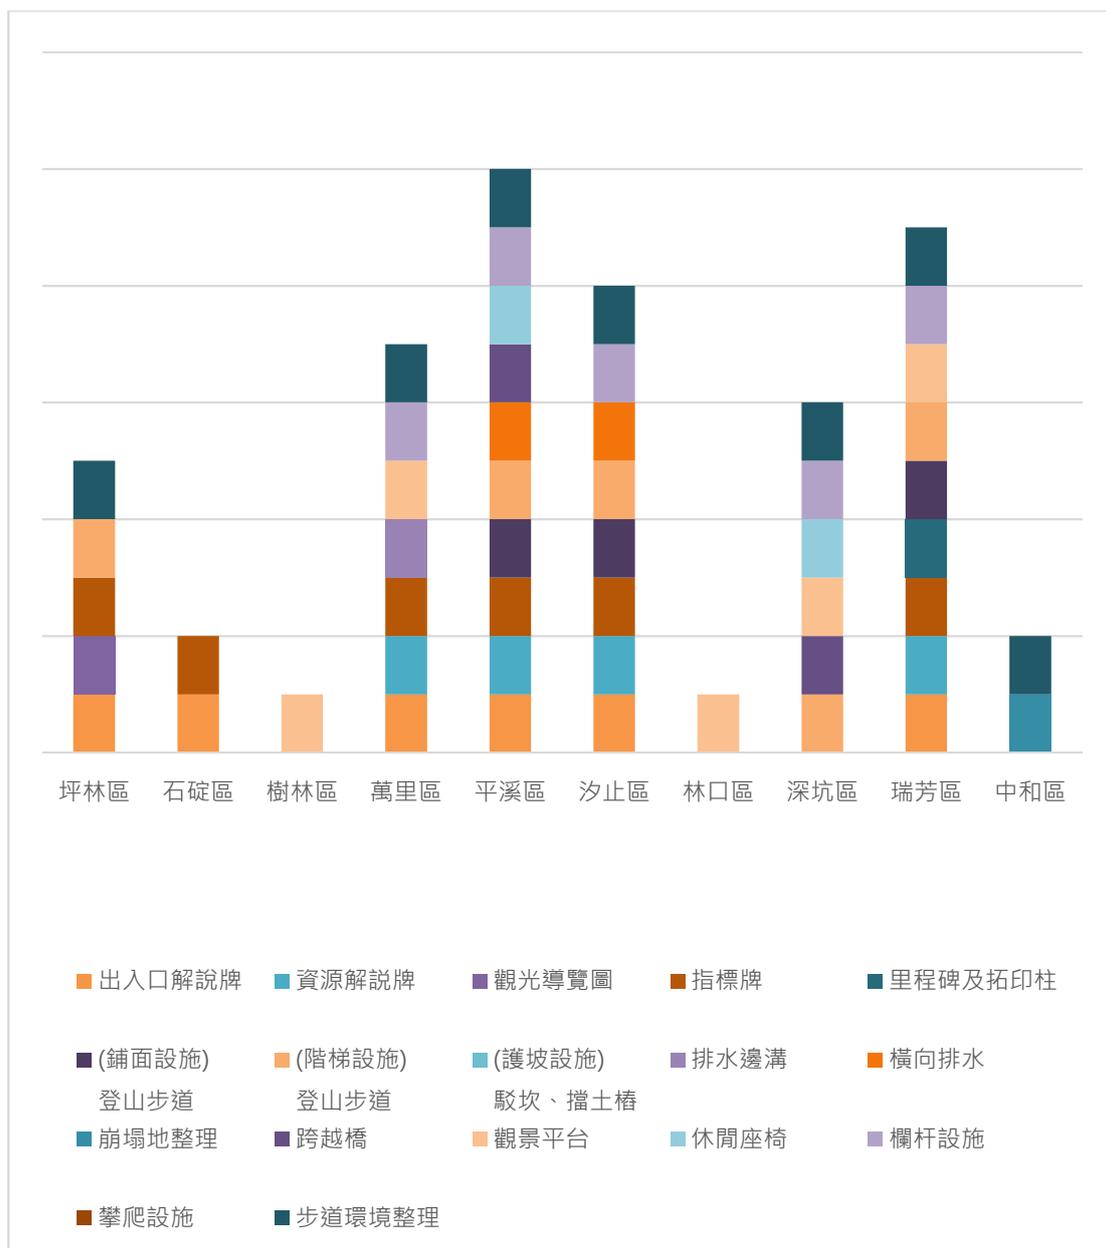
圖十五 第二通報單各區域施作設施種類圖

從下圖可以發現第二通報單每個區域施作的設施種類有哪些，而最多樣的為平溪區，次多的為瑞芳區。而林口區與樹林區種類最少，階針對觀景平台做修繕，分別為老公崎步道及海明寺步道進行修繕。進一步從顏色的分布也可以發現修繕設施較多為指標系統外，亦有不少中規模的修繕，包含欄杆設施及階梯設施修繕。
