113 年新北市登山步道環境營造工程 整修狀況分析

新北市政府觀光旅遊局

114 年 6 月

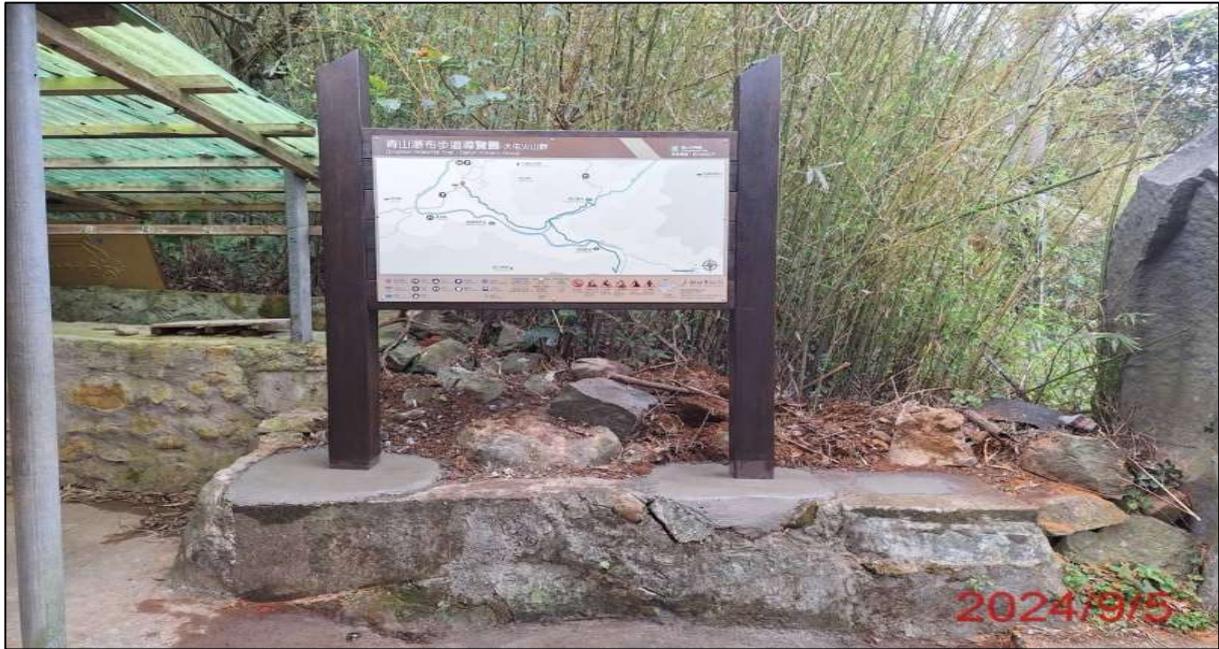
圖五 入口解說牌

下圖為入口解說牌，這些解說牌設置於登山口，旨在提供遊客更詳盡之登山資訊。牌面上呈現登山步道之空間平面圖，讓民眾能清楚地規劃行走路線。除基本路線指引外，解說牌亦提供了其他重要點提示，如景點、廁所、停車場和涼亭的分布位置。前開提示對前來登山的民眾非常實用，因為能夠在上山前供導覽使用，並預先瞭解步道上重要地點和設施分佈等資訊，使遊客更加便利、安心地享受接下來的登山之旅。此外，這些入口解說牌的設計亦需考慮到美觀和耐用性。除能與自然環境、周圍景觀互相協調以外，同時應具有足夠的耐久性，以應對各種天候和使用狀況。

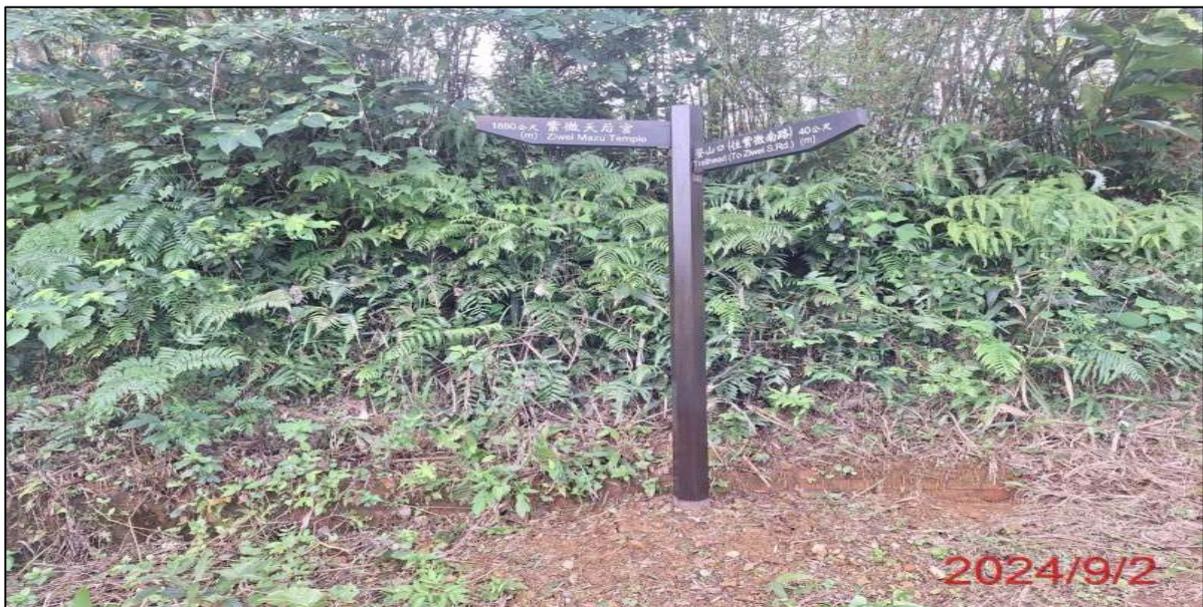
圖六 指標牌

下圖的指標牌除能夠指引遊客前往正確方向外，也清楚標示出步道的距離。指標牌主要設置於步道交叉口處，以便遊客更容易地辨認路線。目前，大部分指標牌係以木材為主要材質，此款設計不僅環保，亦可與自然環境相融合。款式方面大多統一，有助於營造較佳之視覺風格，同時使遊客更易於辨認出指標牌，並提供更良好的導引體驗。

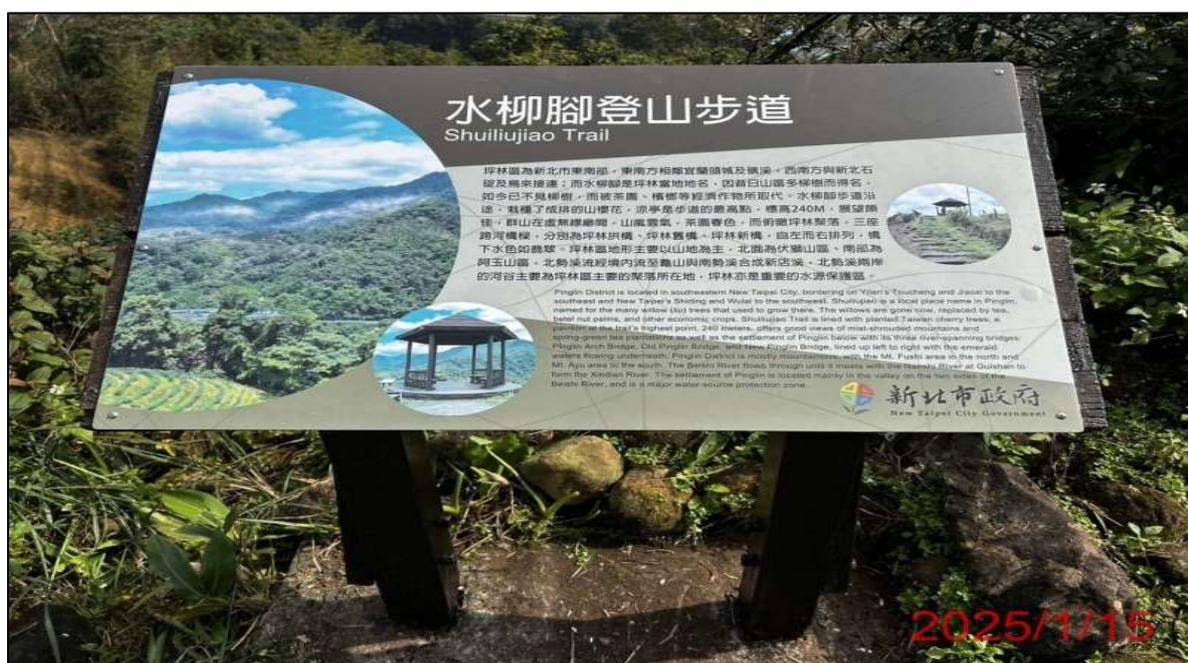
圖七 水柳腳登山步道的資源解說牌

下圖為資源解說牌，大多以自然資源、人文資源或歷史資源的解說為主，有時候會配合當地特色進行內容設計。資源解說牌在長時間使用後可能會受到環境濕氣和長期使用的影響，需要定期進行清理擦拭工作，以確保其清晰度和美觀性。同時，如果發現結構或凸面存在問題，應及時汰換舊有設施，以提供更好的使用和辨識體驗。此款措施可確保資源解說牌的有效性和遊客對資源的正確理解。若結構與凸面不勘使用與辨識，就會汰換舊有設施。

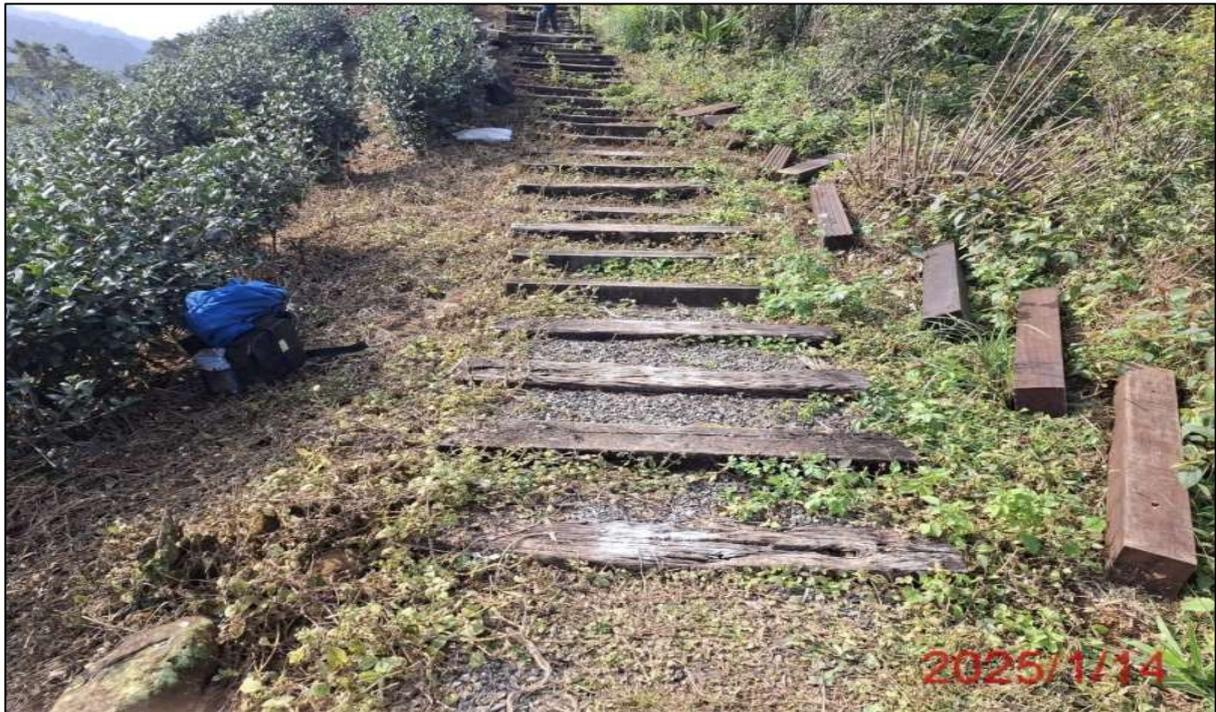
圖八 損壞的階梯設施

本案還包含其他項目，如階梯設施、鋪面設施、欄杆設施和休閒座椅等，前開項目的修繕係因大部分登山步道位於潮濕環境中，像是木材等材料極易隨時間而受損，故需要定期進行修繕和補強。這些修繕位置亦可能分散在一條登山步道的多個地點。

下圖顯示了損壞的階梯設施、欄杆設施與休閒座椅，造成前開設施損壞之因素有多項。首先，是山區的氣候條件，由於山區降雨頻繁且濕度高，長期使用的木材和特多龍繩無可避免地會受到耗損，並對其耐用性造成極大挑戰；其次，民眾的使用頻率亦為致使設施損壞的因素之一。熱門之登山步道每每吸引遊客蜂擁而至，並頻繁地使用這些設施，導致其耗損速度加快。頻繁使用和接觸，使得階梯、欄杆和座椅容易出現磨損、裂紋或破損等問題。

此外，災害因素也可能導致設施損壞。在山區地區，颱風或強降雨可能導致倒木問題、落石崩塌等災害事件，這些災害事件容易直接或間接地對階梯、欄杆、休閒座椅等設施造成損壞。這種情況下，設施便需要進行修復或更換，以確保民眾的安全。
